Datum: 25.10.2023

Dr. Stefan Kellerbauer  
Geologie und Geotechnik  
Alte Berchtesgadener Straße 60  
D-83487 Marktschellenberg  
kellerbauer.s@t-online.de

**Versickerungsversuche und geotechnische Beurteilung der Bodenverhältnisse  
für die Anlage von Sickeranlagen im Bereich des Bebauungsplans  
Schrattenbachstraße – BV Abel**

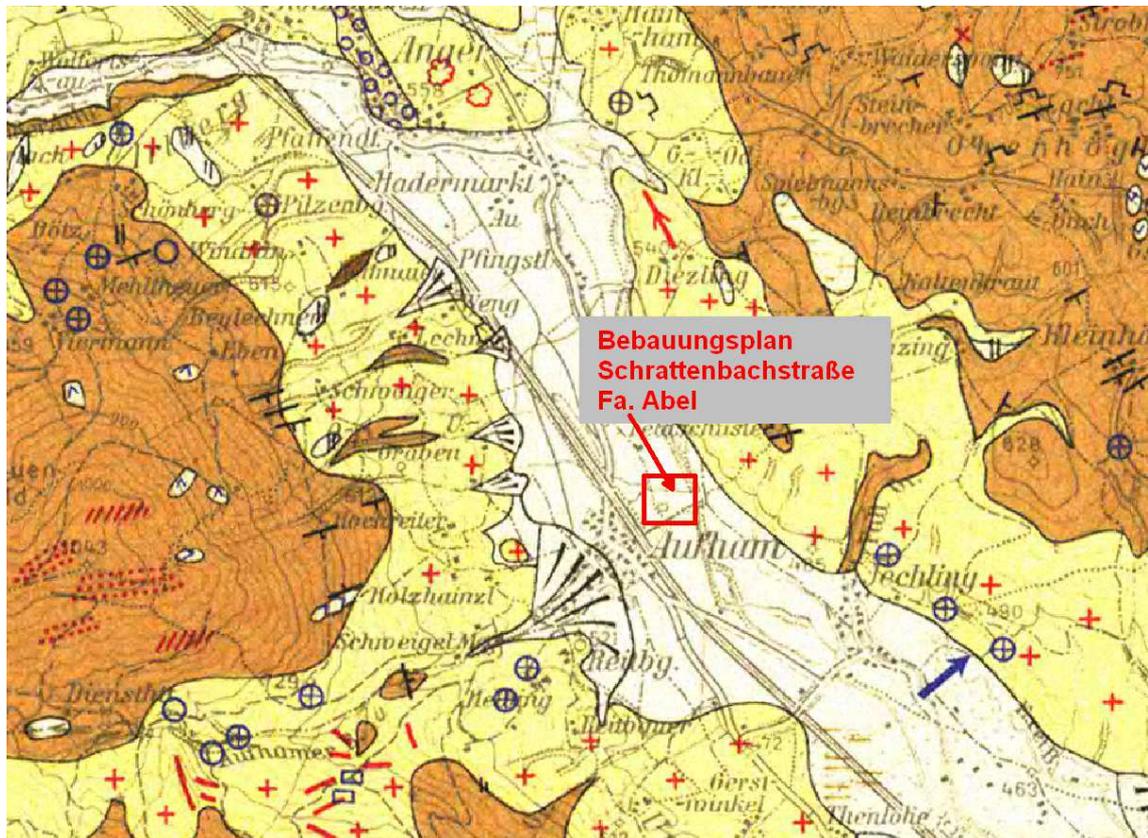
Ausschnitt (ohne Maßstab) aus der geologischen Karte von Österreich 1 : 50 000 Blatt Salzburg Bearbeiter G. Göttinger mit Lage des Bebauungsplanes Schratzenbachstraße

Die geologisch ganz jungen Ablagerungen der Stoißer Ache sind ohne Flächenfarbe dargestellt. Sie sind zur Versickerung von Niederschlags- und Oberflächenwässern unter der Voraussetzung, dass kein Auelehm vorhanden ist, gut geeignet. Wenn Auelehmablagerungen vorhanden sind, wie die Bodenaufschlüsse auf dem Gelände der Fa. Abel zeigen, kann eine Versickerung nur dann erfolgen, wenn entweder Kieslagen im Auelehm vorhanden sind oder die darunterliegende kiesige Moräne erreicht wird.

Die gelbe Signatur zeigt die oberflächlich anstehenden Moränenablagerungen. Die unter dem Lockergestein anstehenden Flyschgesteine sind braun dargestellt.

Die folgende Abbildung zeigt die Lage des Bauvorhabens auf der geologischen Karte der Republik Österreich 1 : 50 000 , Blatt Salzburg.

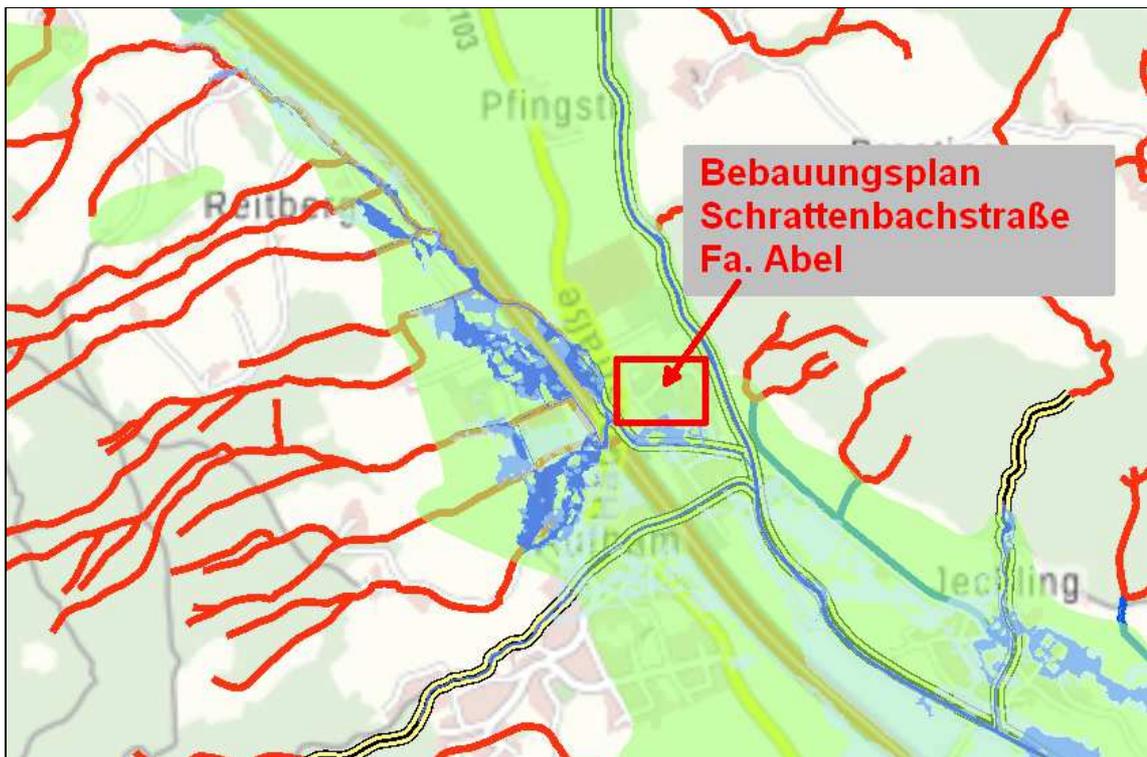
Der Bebauungsplan Schrattenbachstraße liegt innerhalb eines wassersensiblen Bereiches (grüne Flächenfarbe) und außerhalb von Hochwassergefahrenflächen. Dies zeigt die nächste Abbildung.

*Hochwassergefahrenflächen HQ 100 (blau) und wassersensible Bereiche (grün) – Umweltatlas Bayern Naturgefahren*

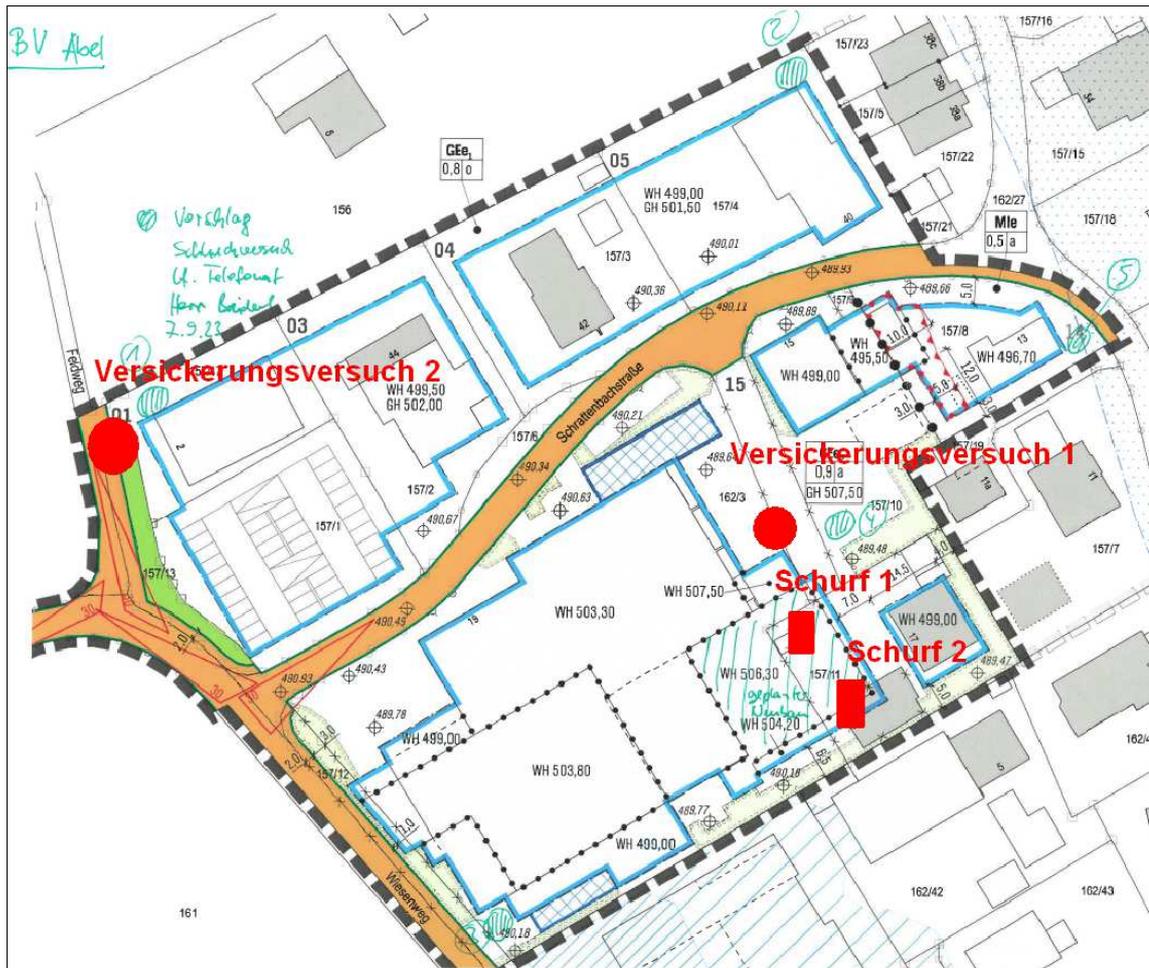
Die Lage der Bodenaufschlüsse (Schurf 1 und 2) und der Versickerungsversuche 1 und 2 im Bereich des geplanten Neubaus ist auf folgendem Lageplanausschnitt dargestellt. Die Bodenaufschlüsse wurden grob auf das Bestandsgebäude orientiert. Die Höhenlage der Schürfe entspricht der jeweiligen Geländeoberkante.

Lageplan Ausschnitt (ohne Maßstab) mit Lage der Versickerungsversuche und der Schürfe zum Bodenaufschluss

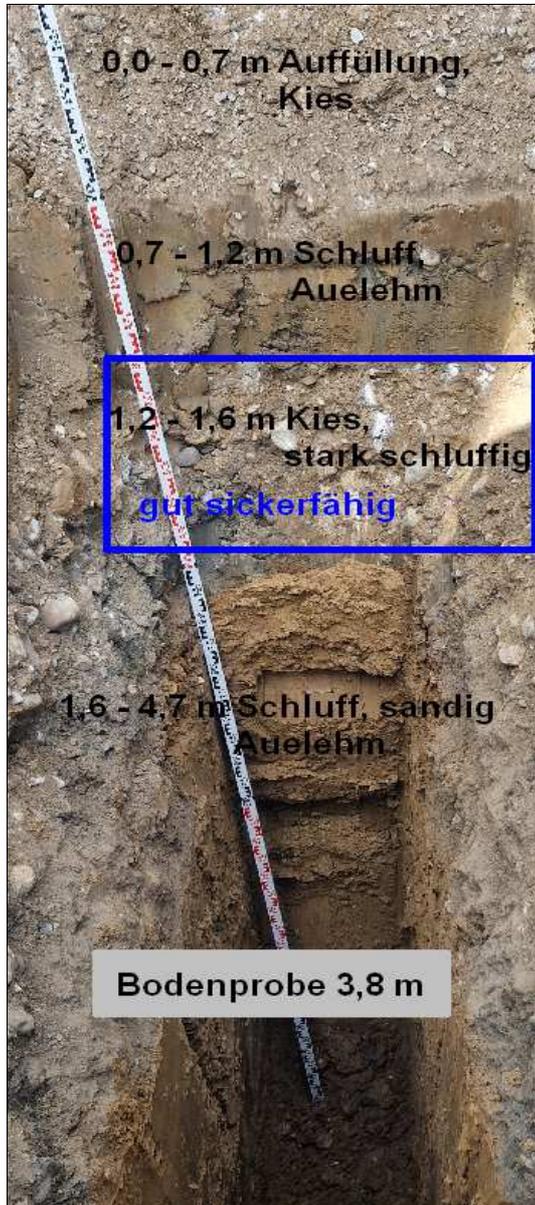
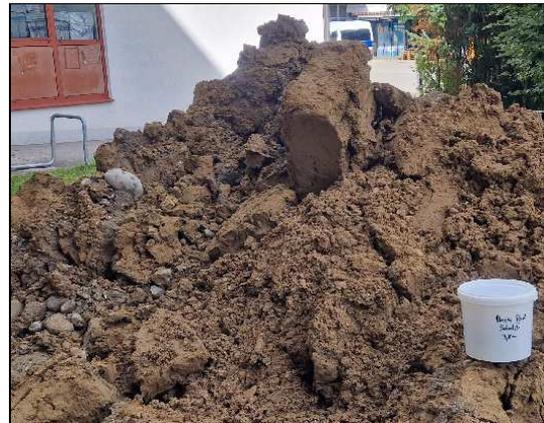
*Foto Bodenaufschluss Schurf 1 mit Benennung der angetroffenen Bodenschichten und Bodenprobe*

Im Schurf 1 ist unter einer Auffüllung aus Kies zur Befestigung des Geländes bis 1,2 m Auelehm aufgeschlossen.

Von 1,2 bis 1,6 m folgt gut sickerfähiger, stark schluffiger Kies (Stoßer Ache).

Von 1,6 bis 4,7 m folgt sandiger Schluff. Nach unten zu wird die Ablagerung sandiger. Es handelt sich um Auelehm.

Der Boden wird bei ca. 3,0 bis 3,5 m feucht. Der Wasserstand in der benachbarten Stoßer Ache ist niedrig.

Bei 3,8 m wurde eine Bodenprobe entnommen.

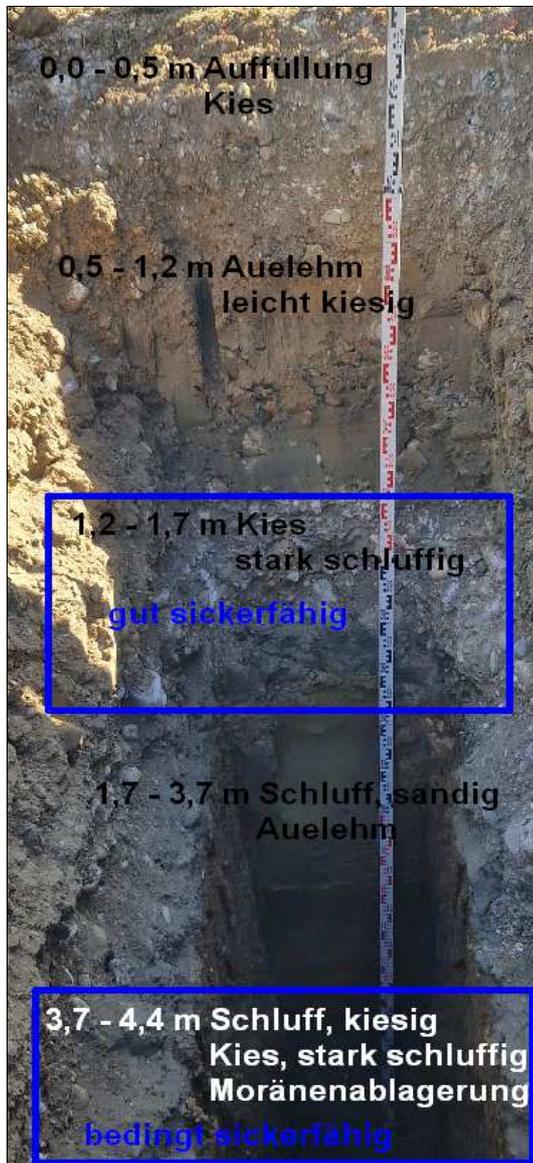
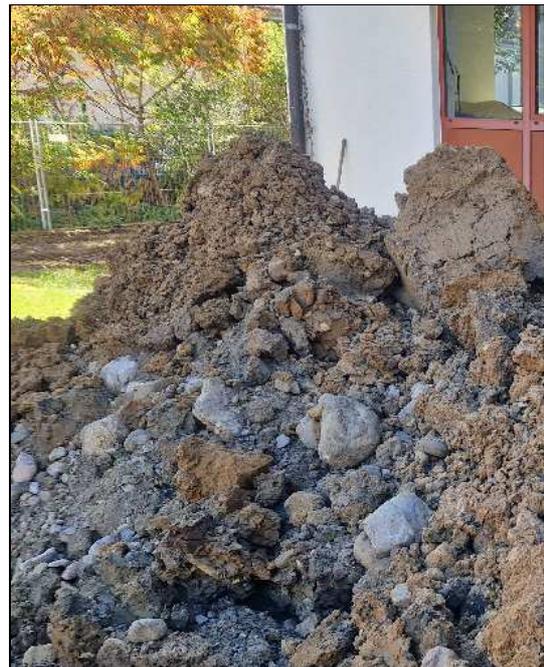
*Foto Bodenaufschluss Schurf Nr. 2 mit Benennung der angetroffenen Bodenschichten*

Im Schurf 2 ist unter einer Auffüllung aus Kies zur Befestigung des Geländes bis 1,2 m Auelehm aufgeschlossen.

Von 1,2 bis 1,7 m folgt gut sickerfähiger, stark schluffiger Kies (Stoßber Ache).

Von 1,6 bis 3,7 m folgt sandiger Schluff. Es handelt sich um Auelehm.

Von 3,7 bis 4,4 m folgt kiesiger Schluff bzw. stark schluffiger Kies. Der Boden ist bedingt sickerfähig. Es handelt sich um die Moränenablagerungen, welche unter dem Auelehm zu erwarten sind.

Der Boden wird bei ca. 3,5 m feucht. Der Wasserstand in der benachbarten Stoßber Ache ist niedrig.

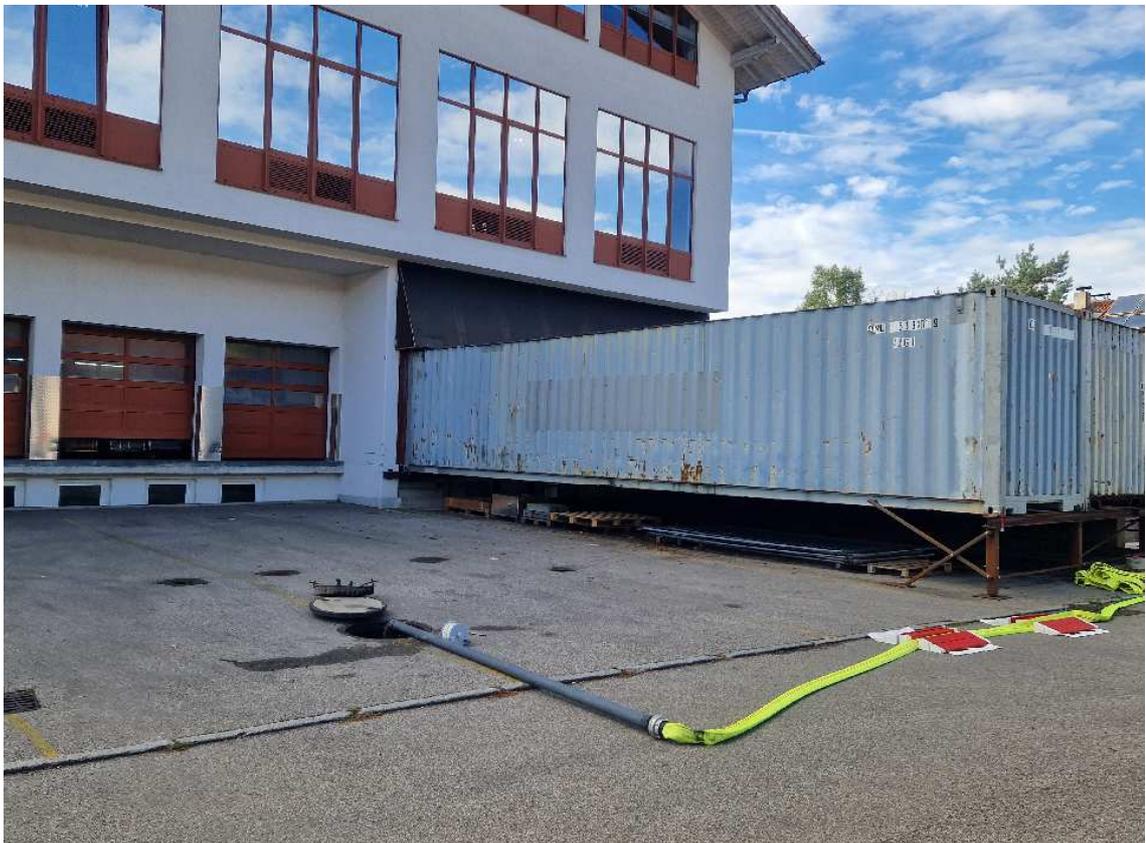
Der Sickerschacht ist 3,0 bis 3,5 m tief und mit Schachtringen DN 2000 ausgebaut.

Auf dem folgenden Foto ist Versickerungsversuch 1 auf dem Parkplatz sichtbar.

Der Sickerversuch wurde nach der Empfehlung der Wasserwirtschaft – Ermittlung der Sickerfähigkeit von Böden – durchgeführt.

Der Boden wurde ca. 1,0 Std mit konstantem Wasserstand von 1,0 m gewässert.

Es wurde dann ein konstanter Wasserstand von 1,0 m im Sickerschacht eingestellt

Der nachfolgende Absenkversuch zur Ermittlung des  $K_f$  Wertes lieferte folgende Werte:

Abstich (Wasserstand)	Absenkung
Start Absenkversuch	1,82 m	
Nach 3 min	1,89 m	0,07 m
Nach 6 min	1,96 m	0,14 m
Nach 9 min	2,03 m	0,21 m
Nach 12 min	2,06 m	0,24 m
Nach 15 min	2,09 m	0,27 m
Nach 30 min	2,24 m	0,42 m
Nach 45 min	2,35 m	0,53 m
Nach 60 min	2,44 m	0,62 m
Nach 90 min	2,57 m	0,75 m

Mittelwert der Absenkung:  $0,75 \text{ m} : 90 = 0,0083 \text{ m/min}$

<b>Ermittlung <math>K_f</math> Wert:</b> $0,75 \text{ m} / 5400 \text{ s} =$ <b><math>1,38 \times 10^{-4} \text{ m/s}</math></b>
--

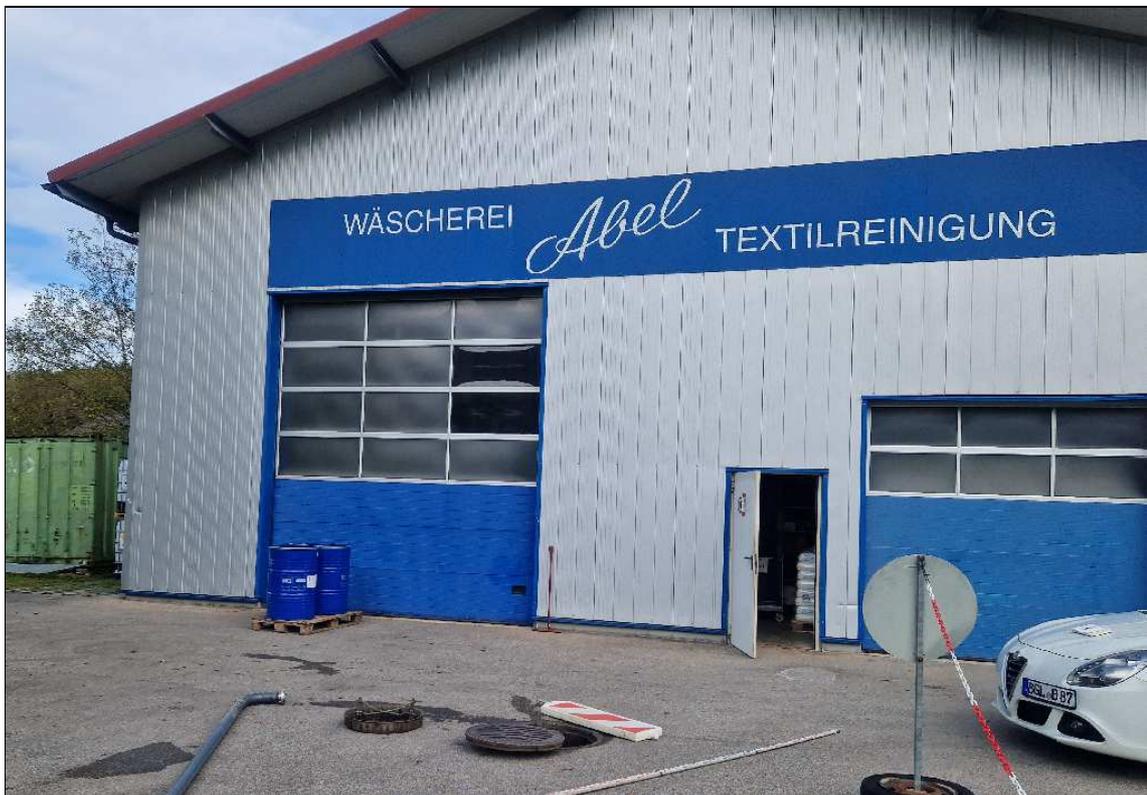
Der Sickerschacht ist 3,5 bis 4,0 m tief und mit Schachtringen DN 2000 ausgebaut.

Auf dem folgenden Foto ist Versickerungsversuch 2 auf dem Parkplatz sichtbar.

Der Sickerversuch wurde nach der Empfehlung der Wasserwirtschaft – Ermittlung der Sickerfähigkeit von Böden – durchgeführt.

Der Boden wurde ca. 1,0 Std mit konstantem Wasserstand von 1,0 m gewässert.  
Es wurde dann ein konstanter Wasserstand von 1,0 m im Sickerschacht eingestellt

Der nachfolgende Absenkversuch zur Ermittlung des  $K_f$  Wertes lieferte folgende Werte:

Abstich (Wasserstand)	Absenkung
Start Absenkversuch	2,79 m	
Nach 3 min	2,85 m	0,06 m
Nach 6 min	2,88 m	0,09 m
Nach 9 min	2,91 m	0,12 m
Nach 12 min	2,94 m	0,15 m
Nach 15 min	2,97 m	0,18 m
Nach 30 min	3,06 m	0,27 m
Nach 45 min	3,17 m	0,38 m
Nach 60 min	3,26 m	0,47 m

Mittelwert der Absenkung:  $0,47 \text{ m} : 60 = 0,0078 \text{ m/min}$

<b>Ermittlung <math>K_f</math> Wert:</b>	$0,47 \text{ m} / 3600 \text{ s} =$	<b><math>1,30 \times 10^{-4} \text{ m/s}</math></b>
--	-------------------------------------	---
